# FORVALTNING, DRIFT OG VEDLIKEHOLD

## Materialspesifikasjon på produkter:

## **Analyserapport:** **Utføreansielle målinger av berøringsstyrte bakkestyringssystemer**

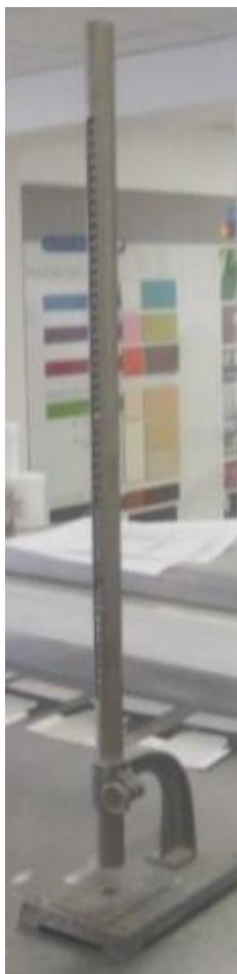
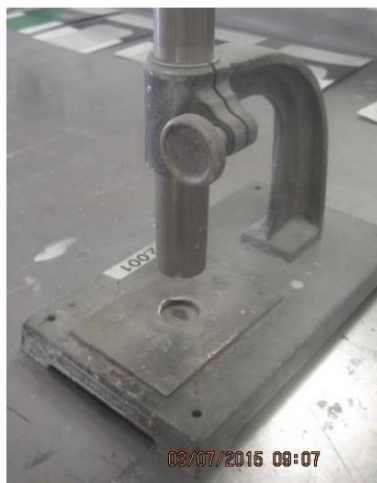
### 4.2 Beskrivelse av enheten:

Enheten inkluderer:

- en stålunnplate gjennombores med et sirkulært hull 22 mm i diameter og 3 mm dyp, hvis sentrum er plassert i akse av røret nevnt nedenfor.
- En 400g sjokkmasse av polert sfærisk endestål på 23 mmdiameter
- Et gradert vertikalt rør som styrer massens fall og bestemmer fallets høyde.

Den gjennomførte testen er tilpasset NF T 30-039-standarden. Det innebærer å utsette sålen til en podotactile stripe (2,5 mm tykk for virkningen av en resulterende masse som faller i et styrt fall og bestemme minimum fallhøyde forårsaker at systemet forverres. Begge sider av sålen undersøkes, men testen fortsetter så lenge det synlige ansiktet ikke er skadet. Testen utføres på prøver ved to temperaturer: 23 og 6 grader Celsius.

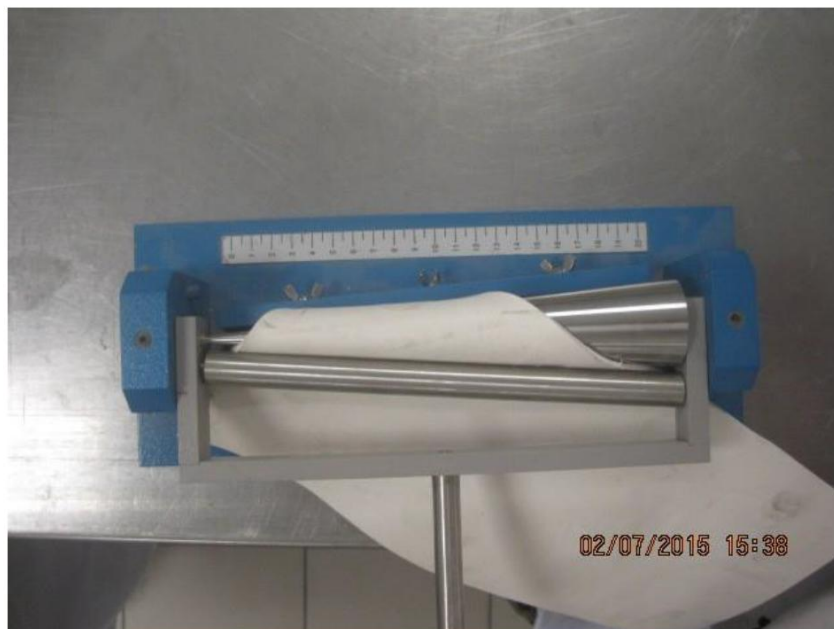
### 5.2 Beskrivelse av enheten:

Testenheten består av en avkortet chuck av følgende dimensjoner:

- Kjegle Lengde 203 mm
- Liten diameter 3,2 mm
- Stor diameter 38 mm

Chucken er montert horisontalt på en pidestall. En stigbøyle med en sylindrisk foldestang og fri på akselen er ment å bøye testsålen rundt chucken. Testsålen holdes på basen av en strammeanordning.

Den gjennomførte testen er tilpasset NF T 30-078-standard. Den består av å sende inn sålen av en podotactile stripe (2,5 mm tykk. 5 mm) til en vri styrt av en konisk chuck og for å bestemme den minste diameteren av folding som systemet kan støtte.

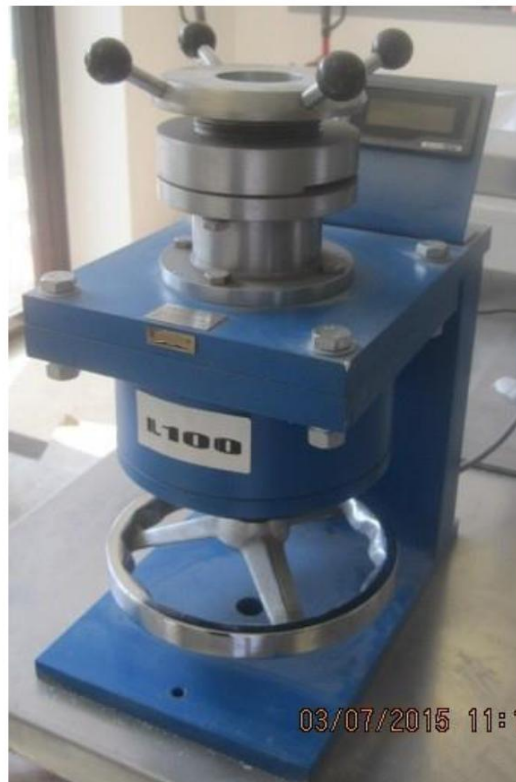
### 6.2 Beskrivelse av enheten:

Stemplingsenheten består i hovedsak av:

- En hard-overflate matrise med en hard overflate på 27 mm /  $-0,05\text{mm}$  i diameter inne og overflaten i kontakt med prøven er polert.
- En holdering med overflaten i kontakt med prøven polert.
- Et slag består av en svært hard polert stålkule, 20 mm /  $-0,05\text{mm}$  i diameter. Stansen roterer ikke eller beveger seg ikke fra aksen til matrisen.
- Et hydraulikksystem for å fremme
- En nøyaktig måleenhet på 0,05 mm.

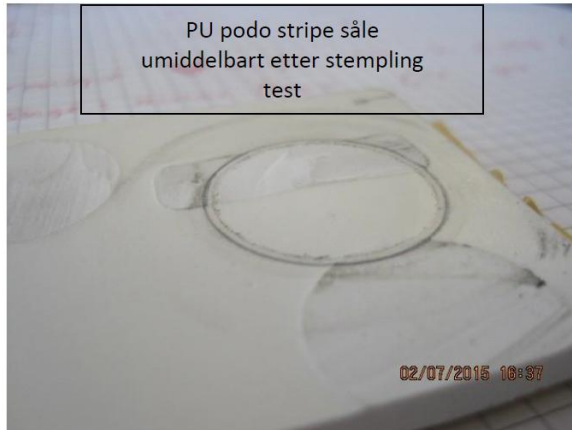
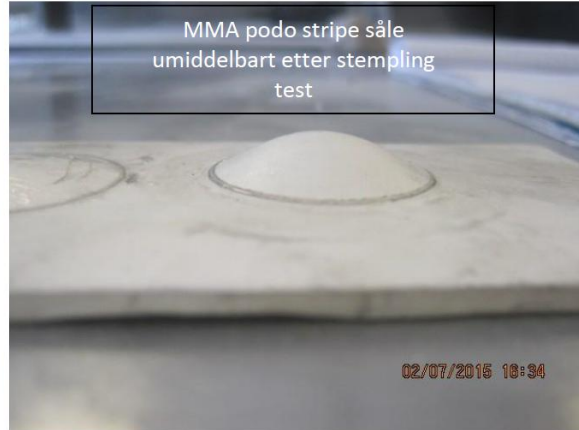
Det er imidlertid mulig å skille MMA- og PU-systemene ved å observeres deres com-bæring når du fjerner stansen:

- PU (innsiden) strimler umiddelbart tilbake til sin opprinnelige form.
- MMA (eksterne) bånd går ikke tilbake til sin opprinnelige form etter 15 Minutter.

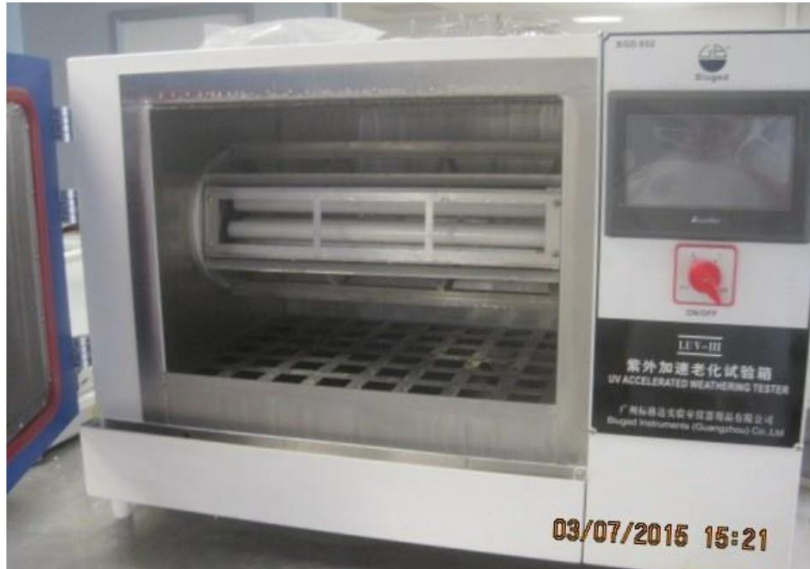
## 7.2 Beskrivelse av enheten:

Enheden består av et betinget kabinett, 3 UV-lamper, samt 3 sprinkleramper. Et roterende stativ holder prøvene og er ordnet slik at alle testkjøringer er underlagt samme UV- og vanneksposering.

Lampene er UVB-lamper (313 nm). Disse lampene inneholder en signifikant mengde stråling mindre enn 300 nm. Den store mengden energi som tilbys av disse strålingene gjør dem svært krevende lamper fra aldringspunktet. Langt utover kravene fra par sollys. Bestikket plassert 55mm fra UV-kilden.

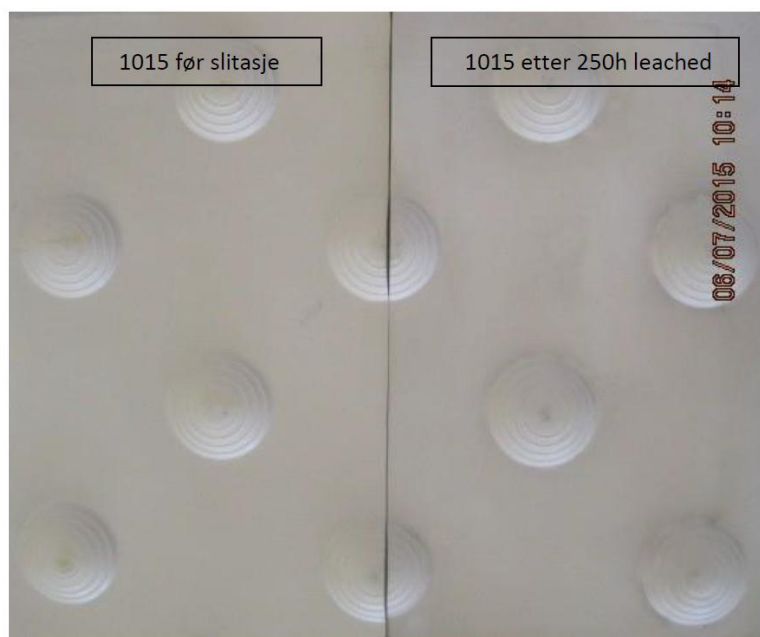
Liten fargelegging, noen svarte områder, men returnerer normalt etter utvasking.

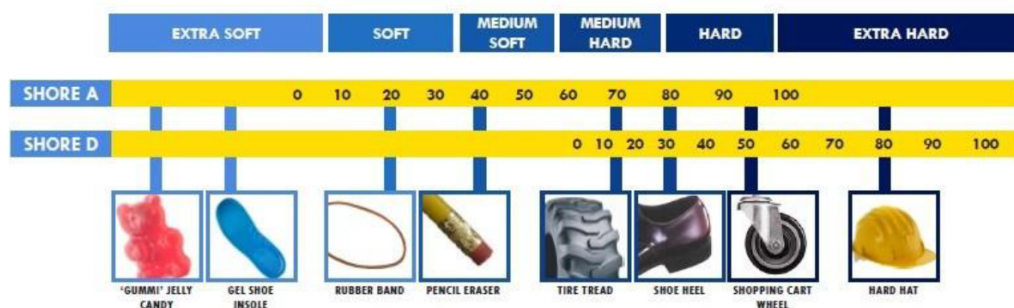
Nedenfor er en komparativ skala av hardhet av kjente materialer:

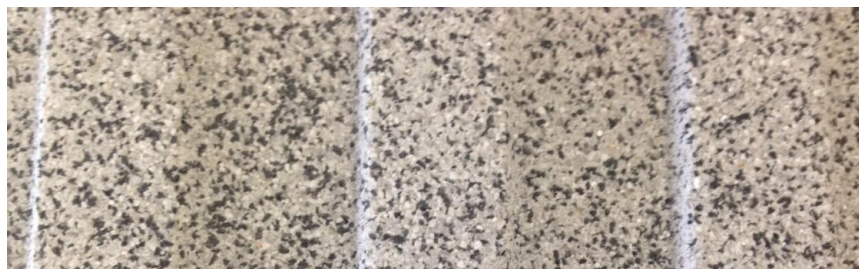
To andre prøver testet har en granitt utseende. Marmor aggregater på 0,6 mm til 1,24 mm størrelse er integrert i massen av harpiksen som utgjør skinnen, som i følgende bilder:
